胆江地区衛生センターごみ焼却施設基幹的設備改良工事の進捗状況
No. 15 令和2年3月～令和2年4月
胆江地区衛生センター

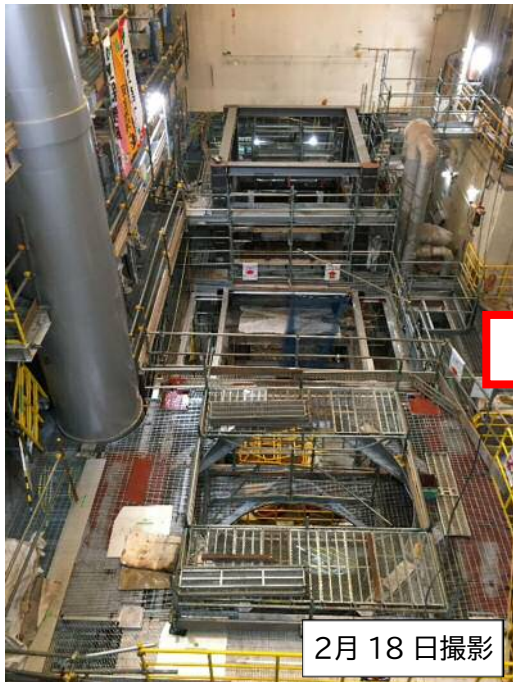
2月18日撮影

左の2枚の写真は、架台や歩廊の取付状況の様子です。

2月は3階部分の高さまで設備が取り付けられていましたが、4月には6階の開口部近くまで取付が進められました。

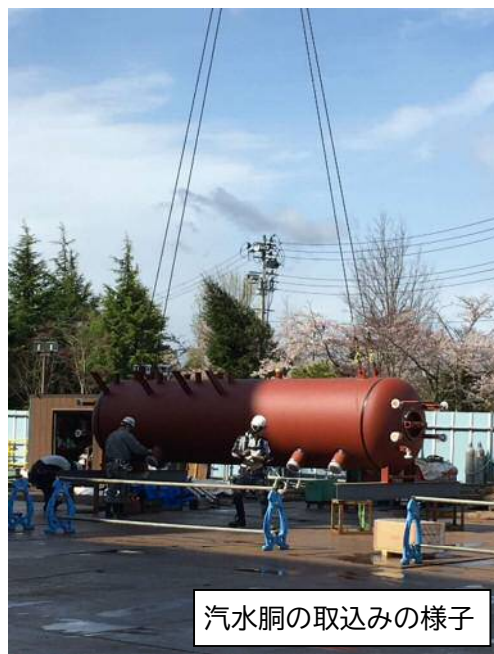
4月には、ボイラで作った蒸気を取り出す「汽水胴」という部品や、ごみを燃やして生まれる熱を冷ますための「水冷壁」（管内を水が流れて、熱を吸収する設備）などの機器が据え付けられました。

汽水胴の取込みの様子

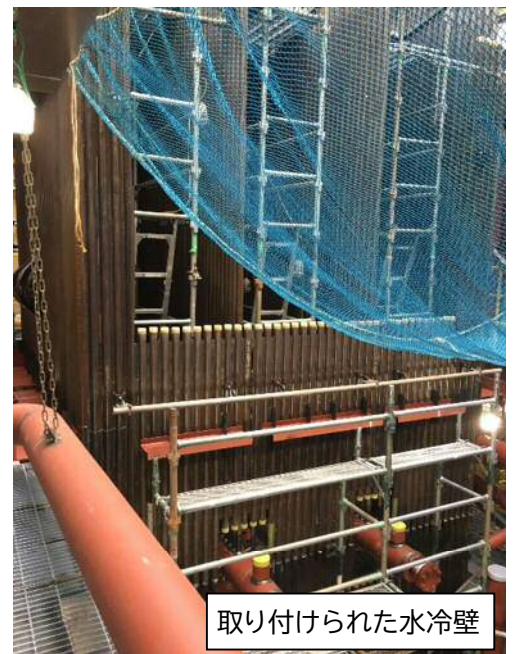
取り付けられた水冷壁
