胆江地区衛生センターごみ焼却施設基幹的設備改良工事の進捗状況

No.14 令和2年1月～令和2年2月

胆江地区衛生センター

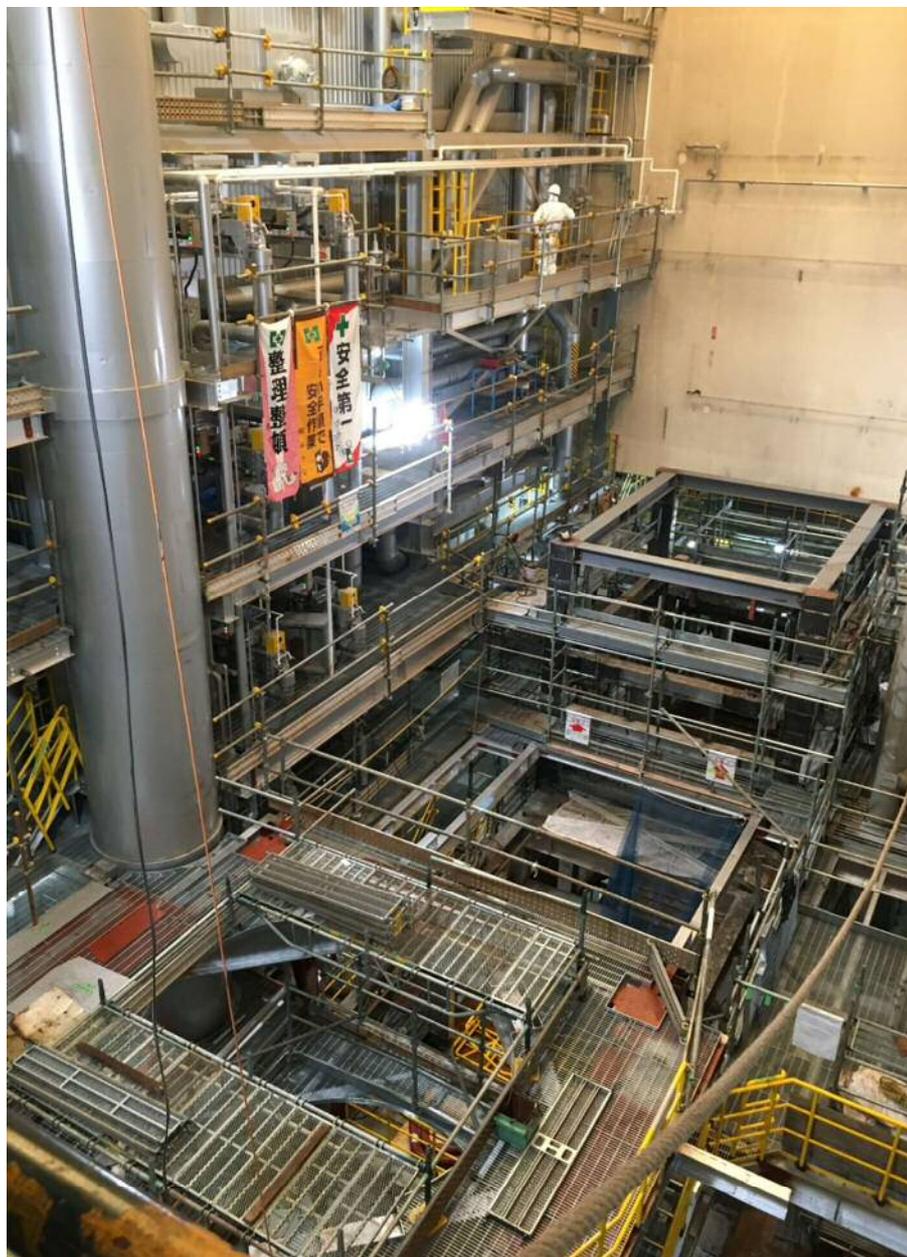
昨年11月より開始した1号炉設備の撤去作業が1月末に完了しました。左の写真は主要機器が撤去された施設の1号炉側の状態で、現在は機器を受け入れる場所に穴が開いています。

現在は架台（機器を支える骨組み）の搬入を行っており、6月には主要設備の搬入が完了する予定です。

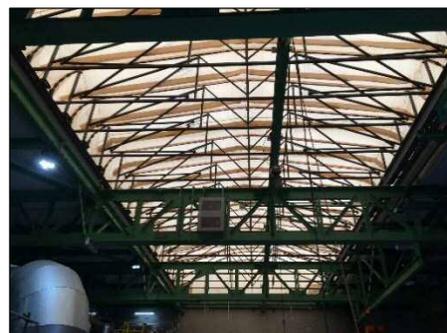
施設内から見た天井の開口部。作業時以外は、写真のようにテントで覆われています。ここからクレーンで機器を搬出しました。

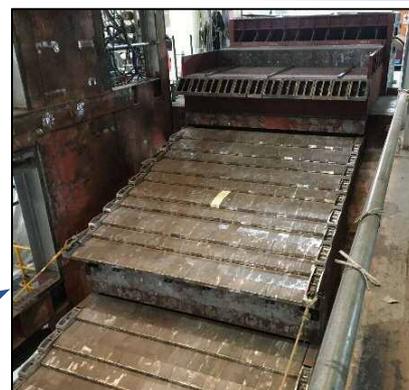
撤去作業と並行して、設備の据付け作業も行われています。右の写真はごみが燃える火床の様子です。瓦のように敷かれているのが取り付けた火格子（ストーカ）で、ごみを運びながら燃やすものです。ほかには、点検用の歩廊や手すり、機器の架台などの取付を行いました。

むき出しの状態の火床の様子。

レンガ等で囲む築炉作業は7月から9月に行う予定です。
